## **VUOTOVAHINGOT CONSTI**

### **TALOTEKNIikka OY:N URAKOIMISSA KOHTEISSA**

#### **Asuintalopalvelut Pirkanmaa**

Opinnäytetyö  
Huhtikuu 2018  
Talotekniikka  
14AI252

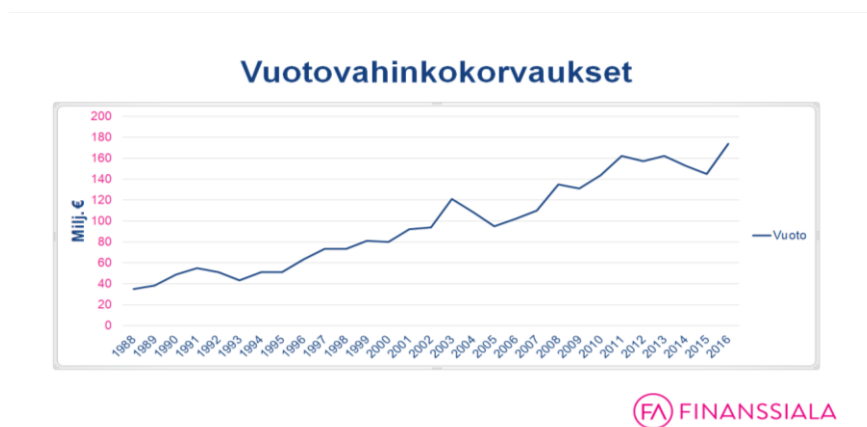
KUVA 1. Vuotovahinkokorvaukset 2015. ( Finanssiala 2016 ).

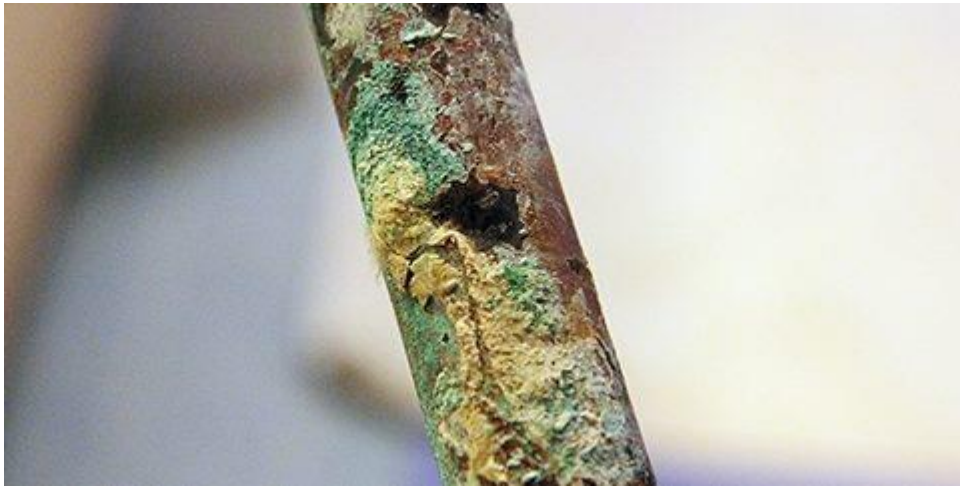
KUVA 5. 2 tyypin pistekorroosio kupariputkessa. ( Aatsalo J, 2016 ).

Pistekorroosiota on kolmea eri alatyyppeä, joista tyyppiä 3 ei ole tavattu lainkaan Suomessa. 2 tyyppin pistekorroosio on esitetty kuvassa 5 ja se on yleisin lämpöisen käyttövesiputkiston vaurion aiheuttama korroosio Suomessa, kun taas tyyppin 1 korroosiota esiintyy pääosin vain kylmässä käyttövesiputkistossa. Pistekorroosio voi johtua asen-

nuksen aikana kupariputkeen jääneiden aineiden saostumisesta tai oksidikalvovauriosta, lisäksi pistekorroosiota lisäävät veden kovuus ja alhainen pH. ( Karjalainen A, 2011 ).

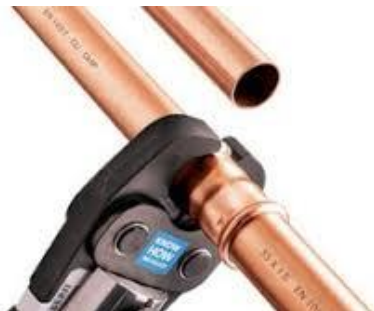
KUVA 8. Puristusliitos, M-puristusosa. ( Geberit, 2018 ).

Puristusliitosmenetelmä on nopeasti yleistynyt asennustapa. Puristusliitoksen etuja ovat nopea asennus ja tulitöiden välttäminen asennuksessa. Puristusliitoksia voidaan käyttää vesi – ja lämpöjohtoliitoksissa sekä jäähdytysputkiliitoksissa. Puristusliitoksia voi tehdä kupari -, komposiitti - sekä teräspankkiin. Jokaiselle materiaalille on omat puristusosat. Lisäksi kupariputkille on kahdenlaisia puristusosia, M - ja V - puristusosia. Kuvassa 8 esitetty puristusliitososa on M – puristusosa. Molemmille on omat puristusleukansa, eikä niitä saa käyttää ristiin. Puristusliitoksessa liitos tehdään puristuskoneella, joka tulee huoltaa säännöllisesti oikean puristuskoneen takaamiseksi ja myös puristusleuat tulee tarkastaa samalla.
